3. 環境改善効果

(1) 水沢小学校 (Ⅱ地域)

(2) 高森南小学校 (Ⅲ地域)

(3) 西春中学校 (IV地域)

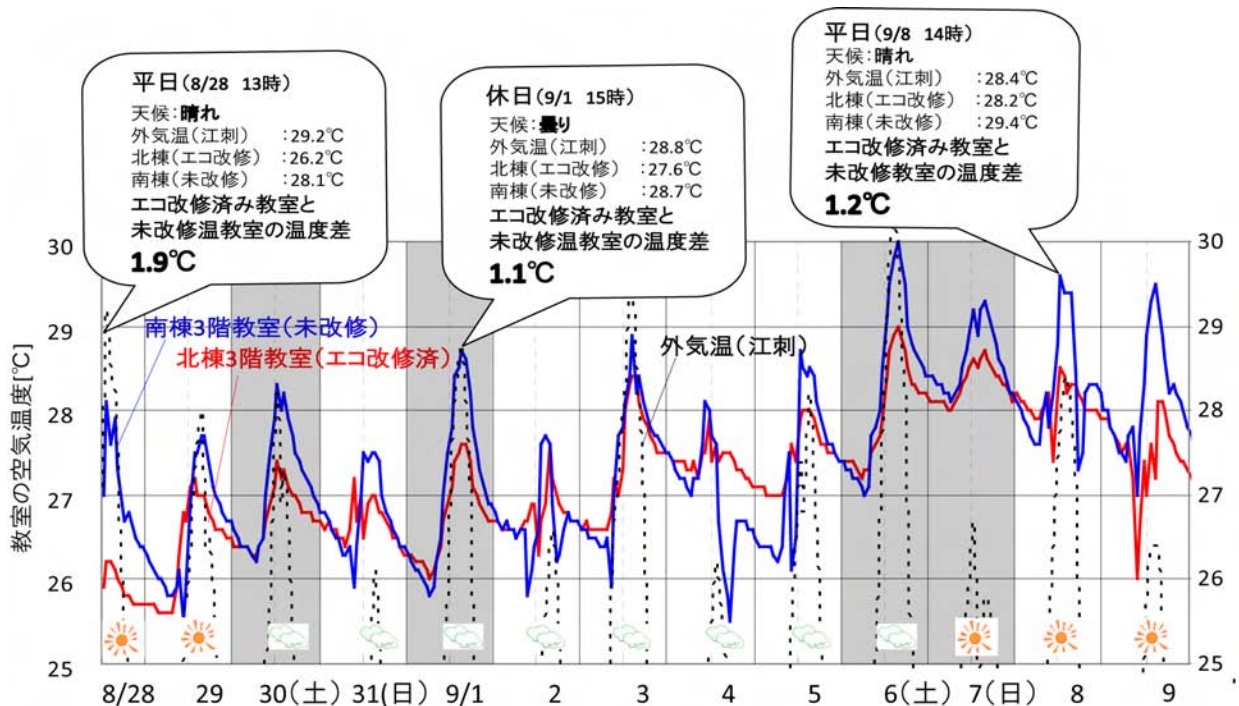
図1に水沢小学校の改修した校舎を未改修の校舎の教室の温度変動比較を示す。改修を行った校舎の方が、日中の温度上昇が小さい。最も温度が上昇する時間では、改修済みの方が未改修に比べて1～2℃程度の低く、改修効果があることがわかる。

図1 夏期の温度変動

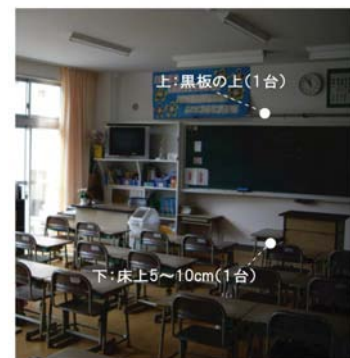
測定位置：各教室の上温度(黒板の上)、下温度(床から5～10cm)

温度計設置場所
(写真の教室は測定室ではありません。)

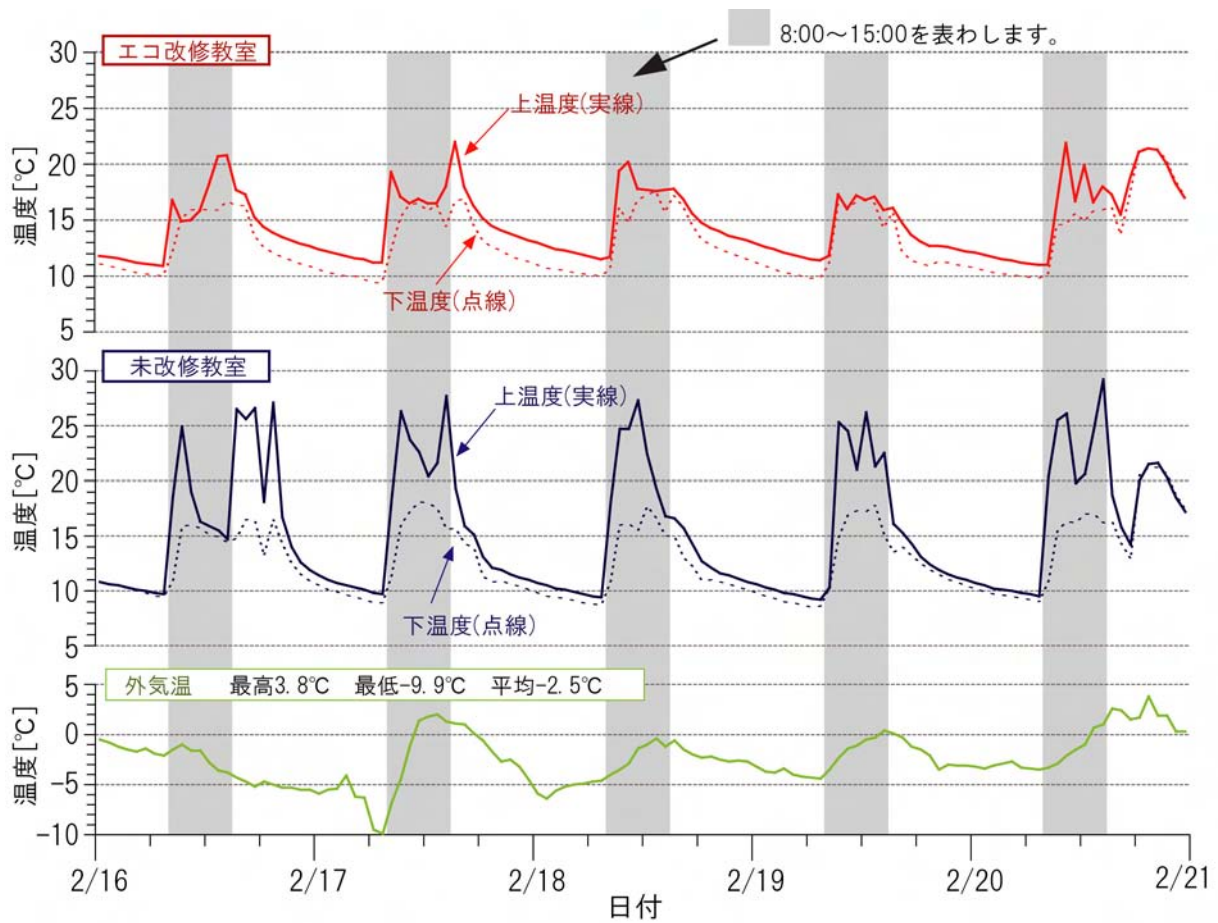
図4に改修済み教室と未改修の教室の上下温度の変動グラフを示す。「未改修(下)」は、上下温度差が10℃以上となっている場合もあり、「足もとが寒くて、頭の方が熱い」といった環境となっているが、「改修済み(上)」は、上下温度差は5℃以下で、温度差が小さくなり、「未改修」に比べて快適な学習環境となっている。

図4 上下温度差の比較

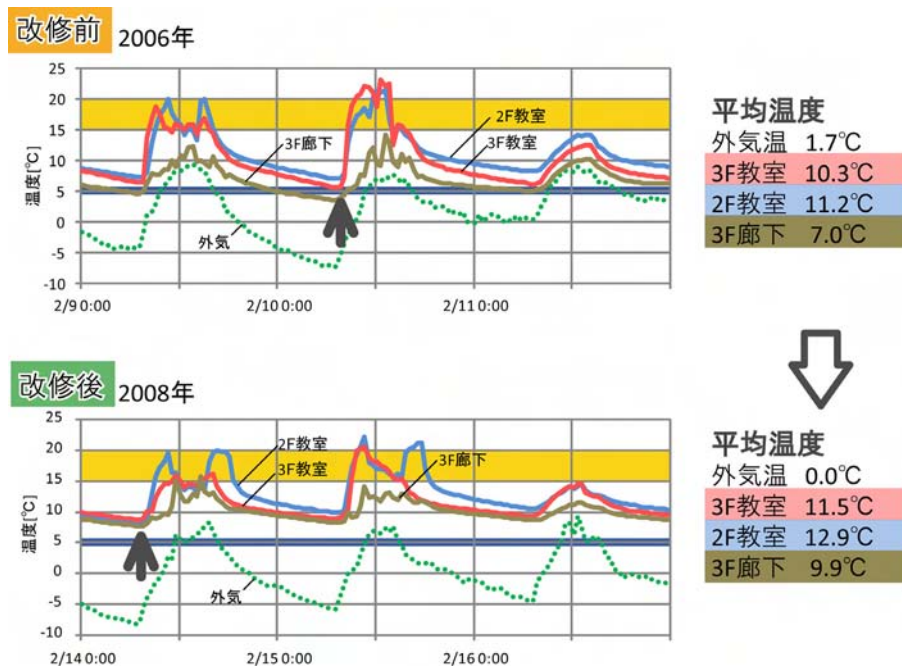
図5に高森南小学校の改修前後の校舎の温度変動の比較を示す。改修前は、朝方外気温が -7°C 程度になると、教室・廊下の温度は 5°C 以下となるが、改修後は 8°C 程度である。外断熱によって保温性能が向上していることがわかる。1日の温度変動は、改修前に 20°C もあったものが、改修後は 10°C 以下に抑えられている。

図5 改修前後の温度変動

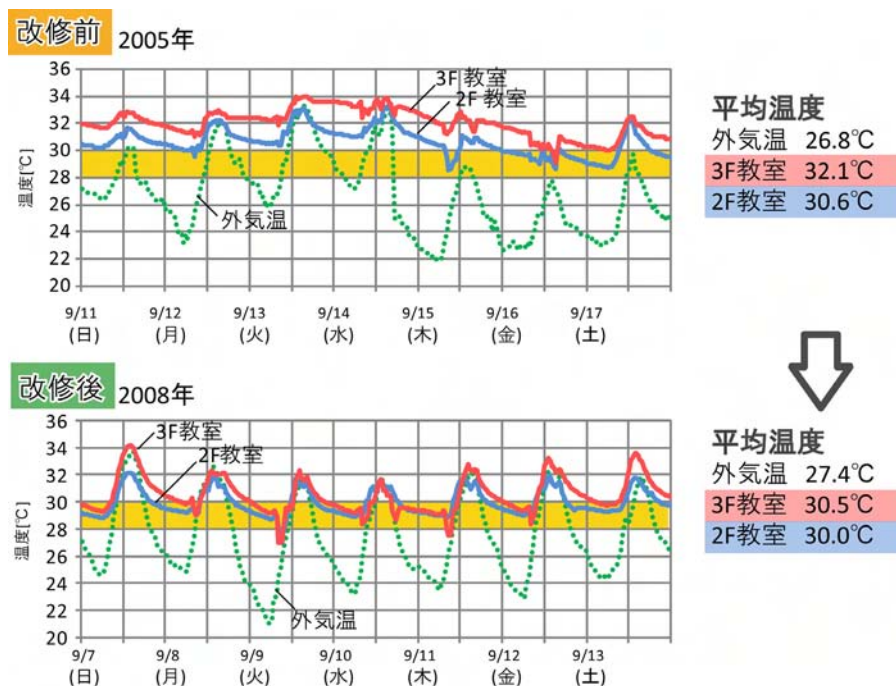
図 7 に改修前後の温度変動グラフを示す。改修前は、3F 教室の温度が、2F 教室より 2℃程度高いが、改修後はほぼ同じ温度となっており、置き屋根(図 8)による遮熱効果が現われている。また、改修前は、夜間においても 30℃以上の場合が多く、熱が溜まっていたが、改修後は温度が多少低下している。換気窓などの効果であると考えられる。改修後(下)のグラフ中で教室の温度が 2℃くらい下がっている場合があるが、これは、窓開けによる温度の低下であると考えられる。教室の温度は、改修前では、窓を開けても外気温まで下がっていないが、改修後は外気温まで低下している。教室のオープン化(図 9)や換気用の窓(図 10)による風通しの良さが現われている。

図7 改修前後の温度変動

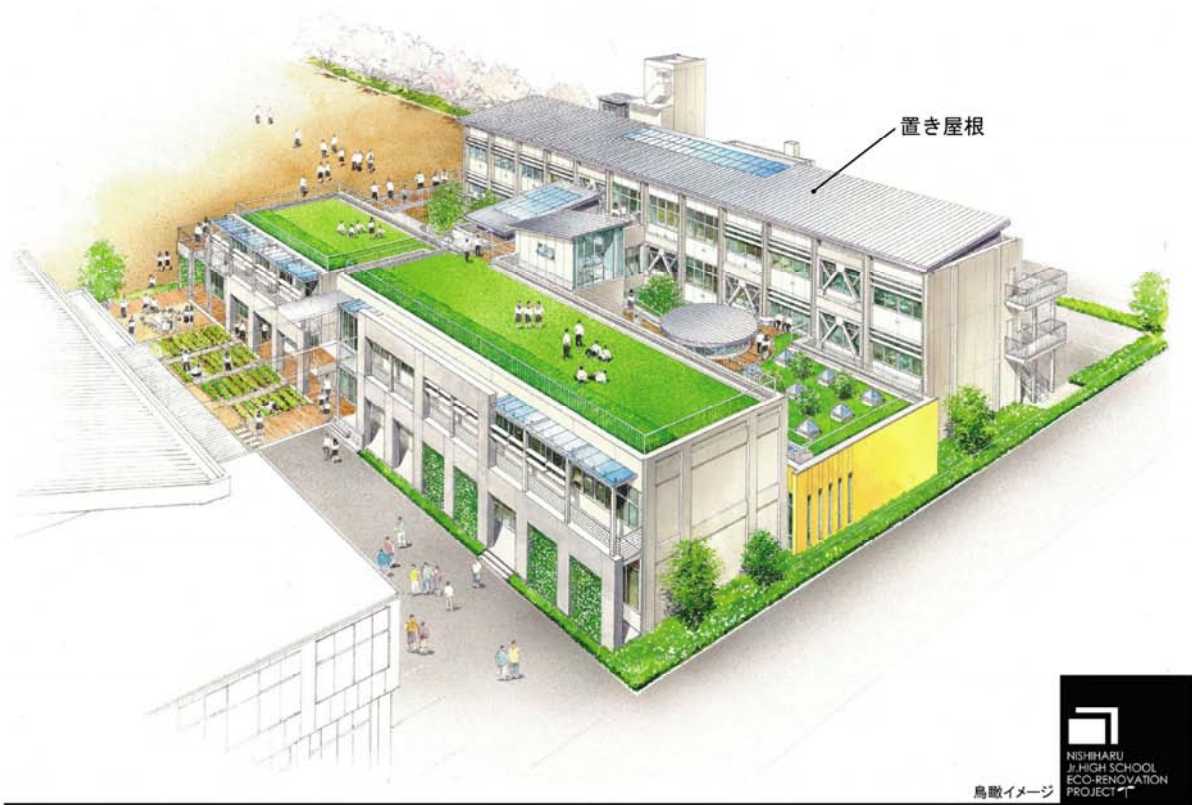
図8 完成図 置き屋根

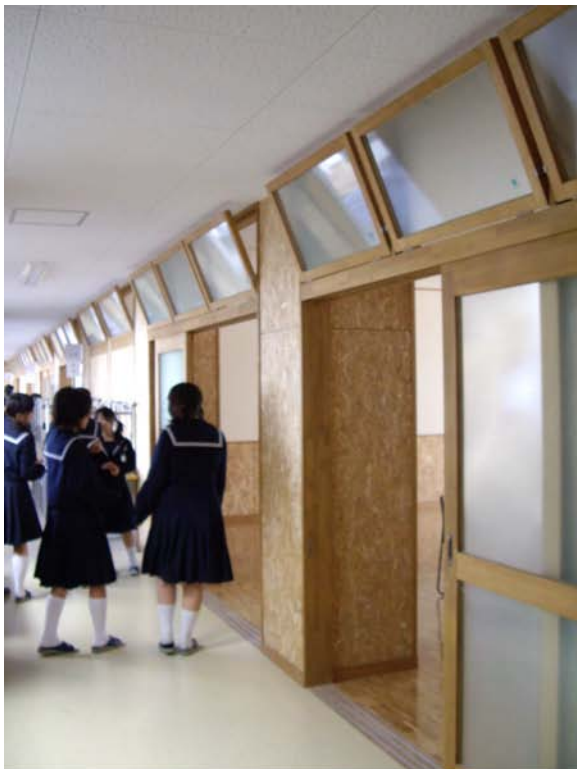
図9 教室のオープン化

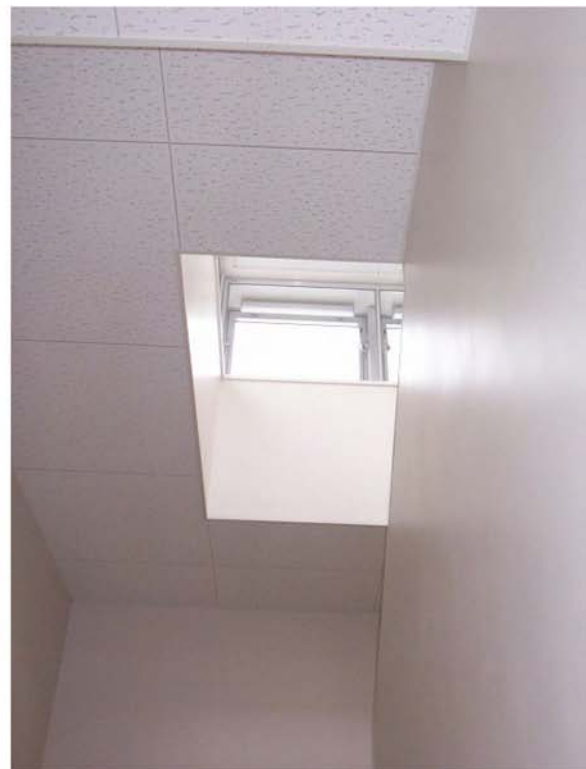
図10 階段室の換気用高窓
